**Coteau
du-Lac**

COMITÉ DE DÉMOLITION

1. Demande de démolition d'un bâtiment principal

Adresse: 447, chemin du Fleuve

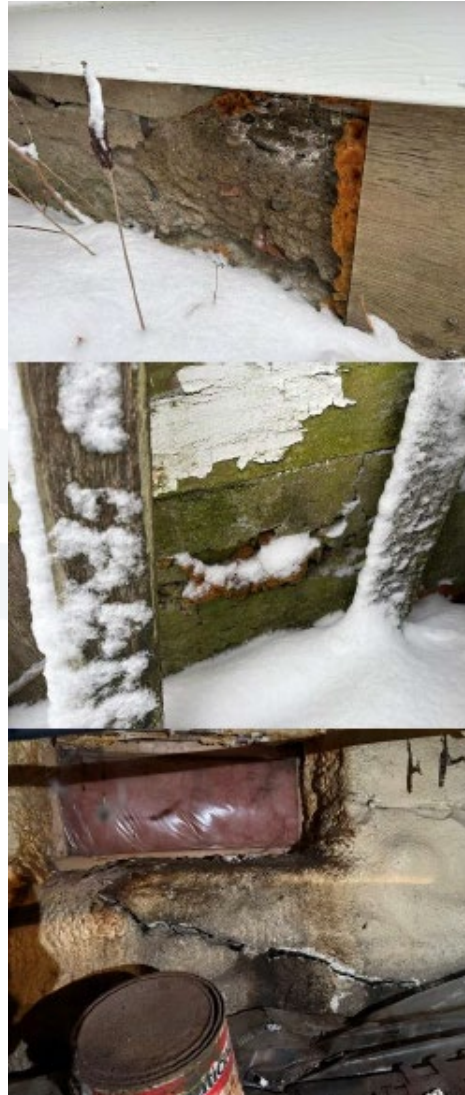
Fissures fondation,
effondrement ainsi que
moisissure présente

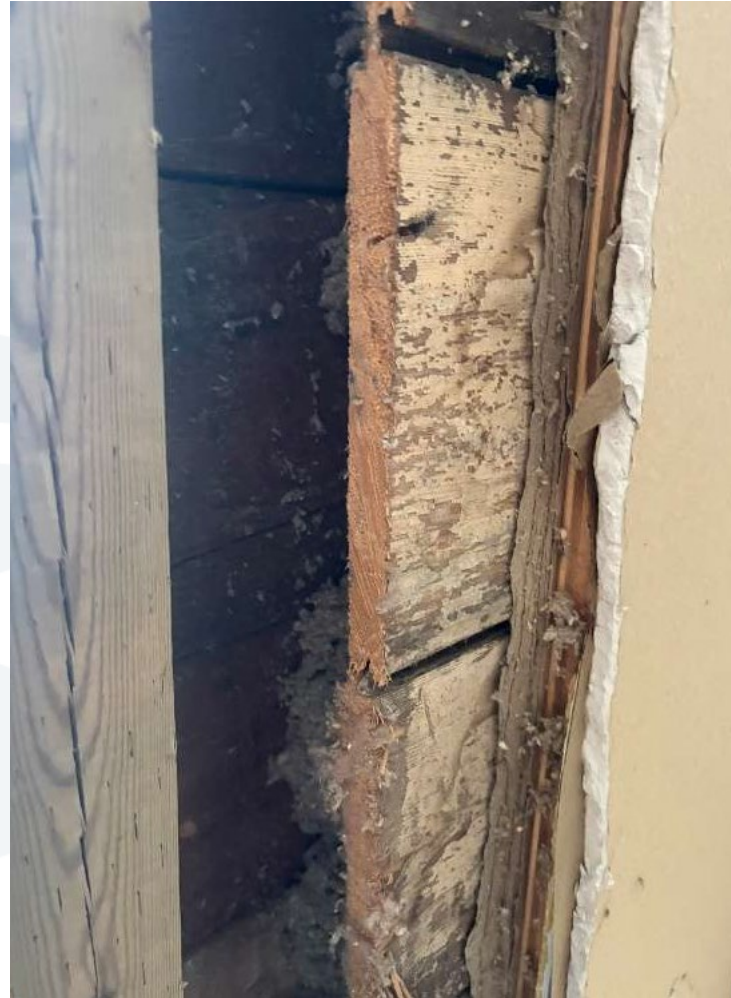
Isolation des murs non-efficace et présence d'humidité causé par une infiltration d'eau provenant des murs extérieurs

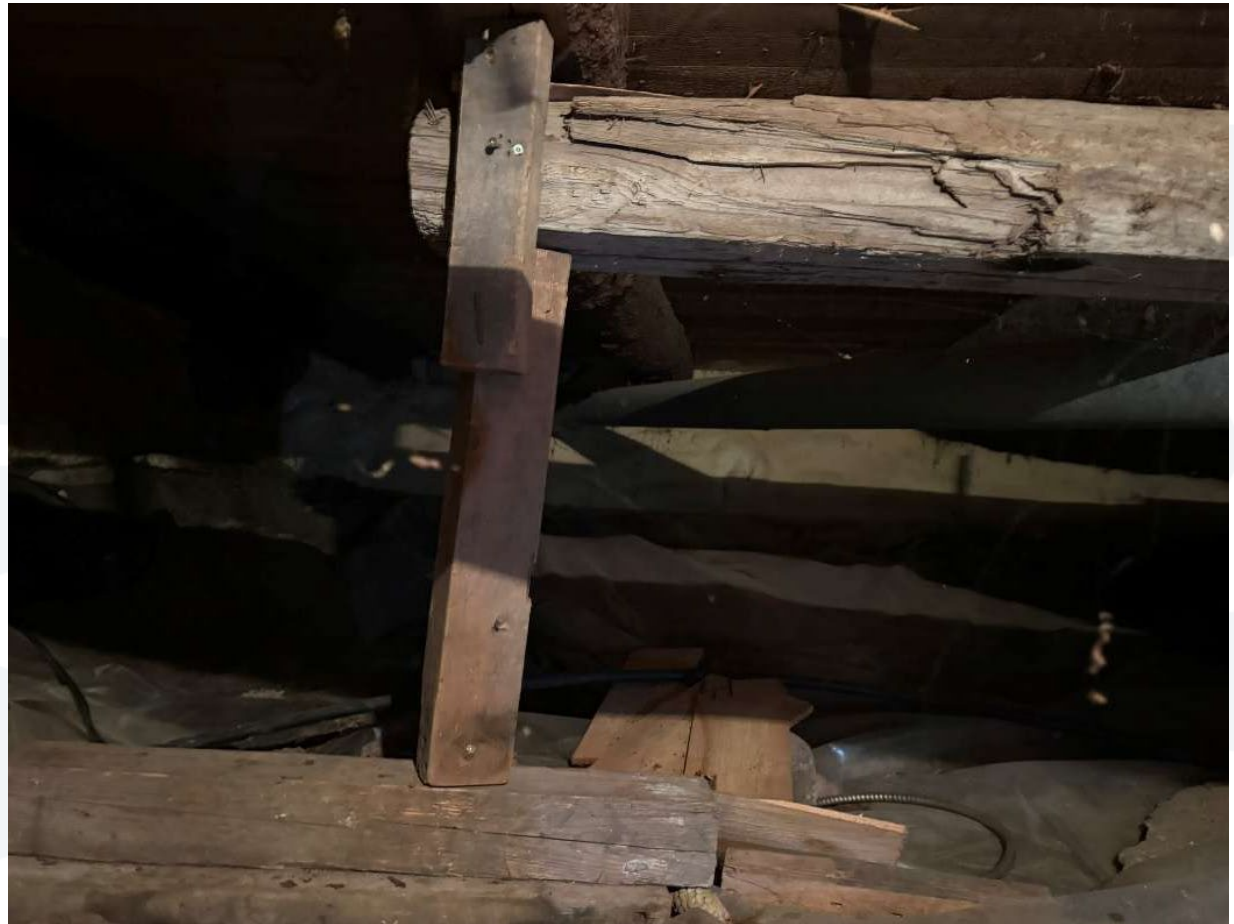
Présence de nombreuses fissures importantes dans les poutres de supports donc certaines se sont affaissées et sont présentement soutenues avec des 4x4 reposant directement sur terre.

Système de support artisanal et non conformes.

DANGEREUX

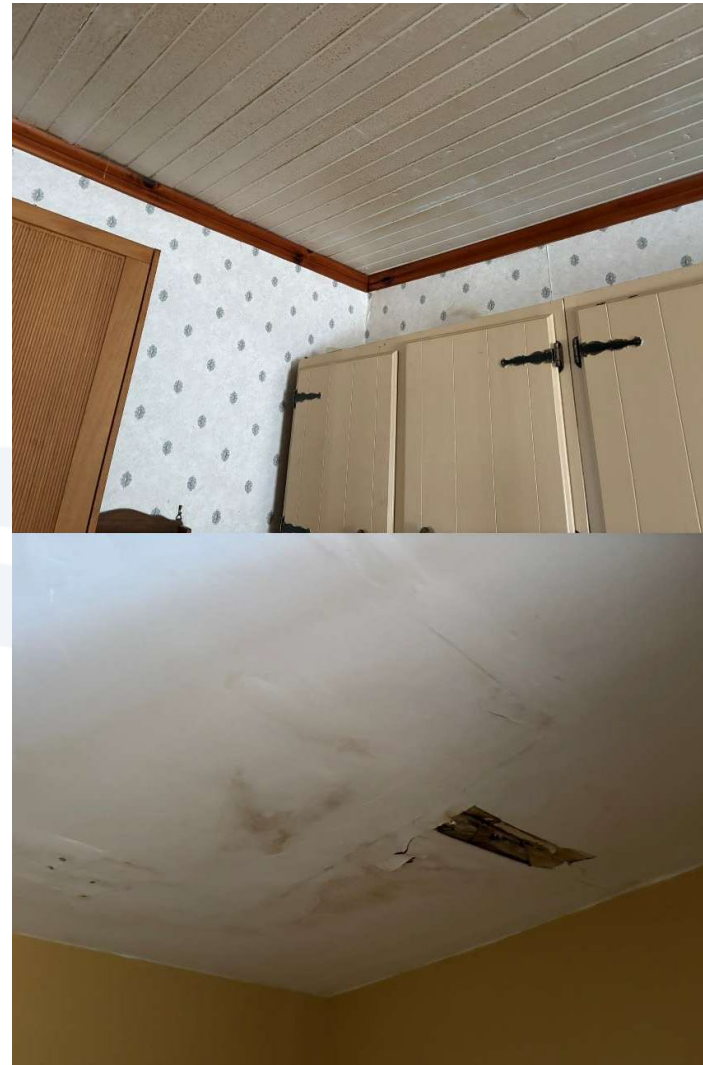
Affaissement des plafonds de l'étage indiquant des infiltrations d'eau.

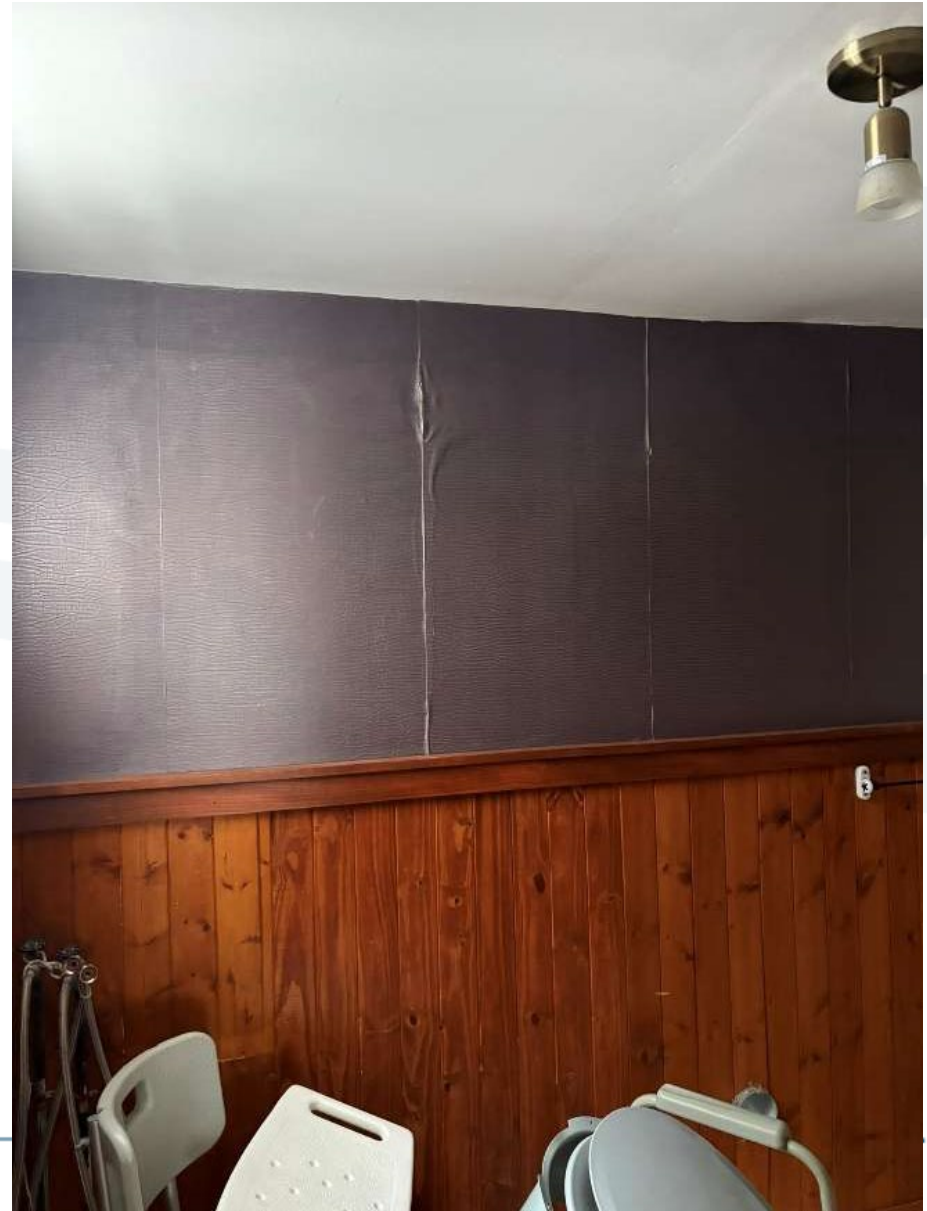
Plusieurs murs présentes des gondolements importants indiquant la présence d'infiltration d'eau.
