# COMITÉ DE DÉMOLITION

# 1. Demande de démolition d'un bâtiment principal

**Adresse:** 1, rue Principale

Fait par la firme Inspec-Thor dossier no FG2793 daté du 2026-08-30

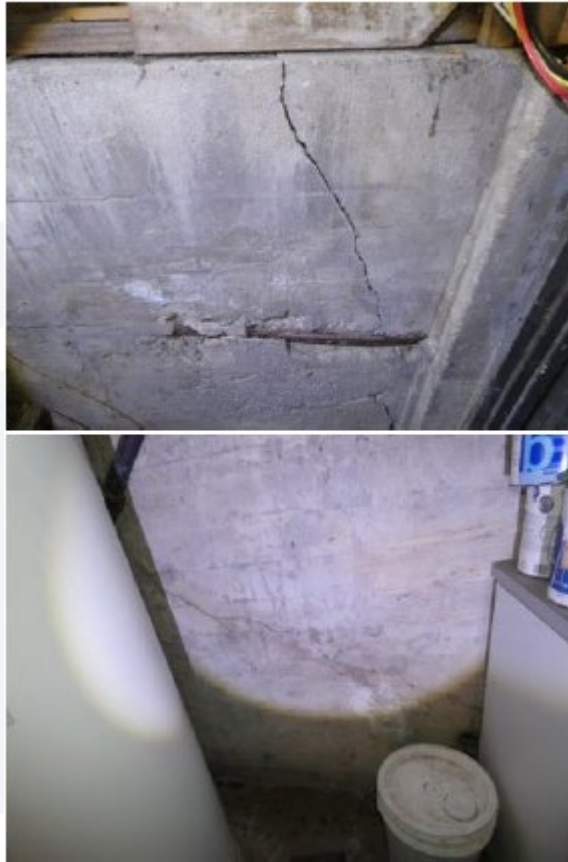
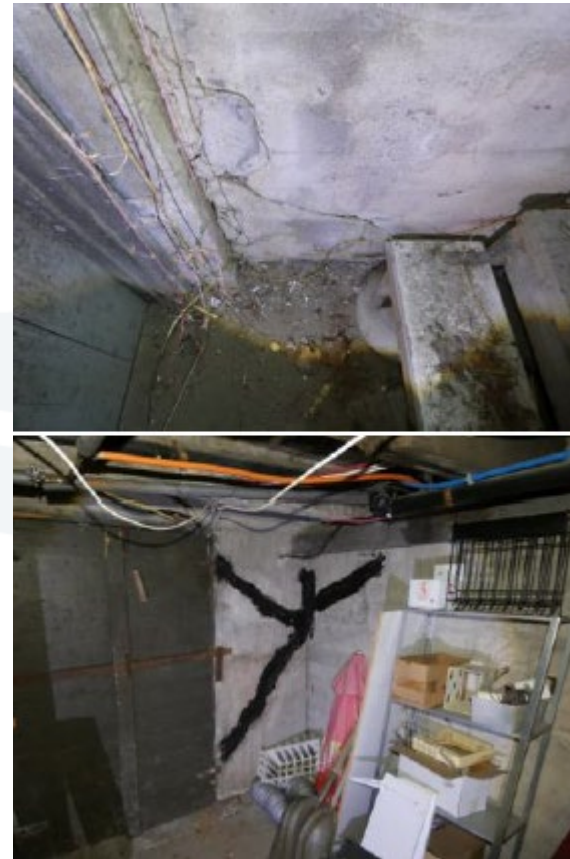
## Photos fondation:

Le bâtiment présente de nombreuses déficiences majeures affectant plusieurs composantes essentielles. Un affaissement des fondations a été observé, ainsi qu'une charpente présentant une détérioration importante et des conditions compromettant sa capacité structurale. Des infiltrations d'eau actives et des problématiques importantes d'humidité ont également été relevées, accompagnées de matériaux atteints de pourriture et de taches ayant l'apparence de moisissure à plusieurs endroits. Le revêtement extérieur présente par ailleurs des déficiences importantes pouvant contribuer à la détérioration de l'enveloppe du bâtiment. L'ensemble des conditions observées soulève des préoccupations sérieuses quant à l'intégrité physique du bâtiment, à sa stabilité, à sa durabilité et à la sécurité des occupants. Compte tenu de l'ampleur et de la nature des déficiences observées, des dommages liés à l'eau et à l'humidité ainsi que de l'importance des travaux nécessaires, la déconstruction du bâtiment est recommandée plutôt qu'une réhabilitation des composantes existantes.

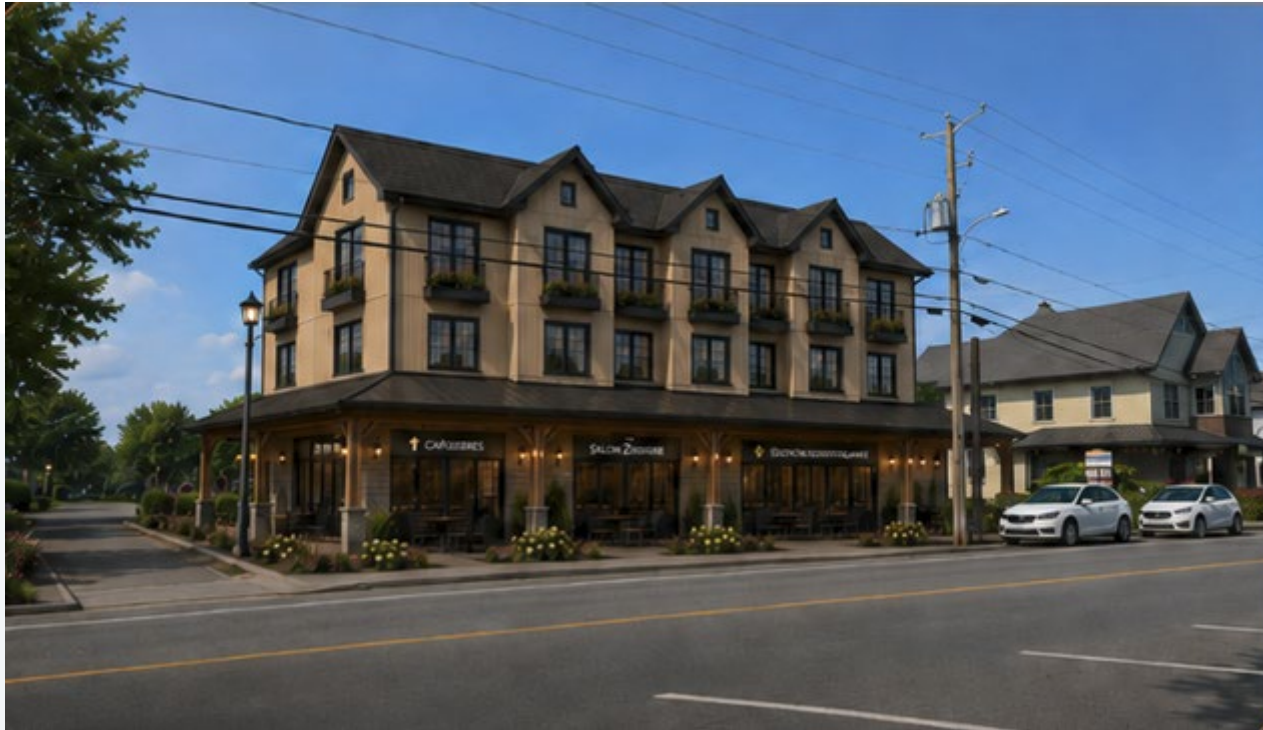
## Programme de réutilisation du sol:

3 locaux commerciaux et 6 logements
